金属材料の疲労強度特性と破壊メカニズム

佐賀県工業技術センター 材料環境部 永石 尚昭

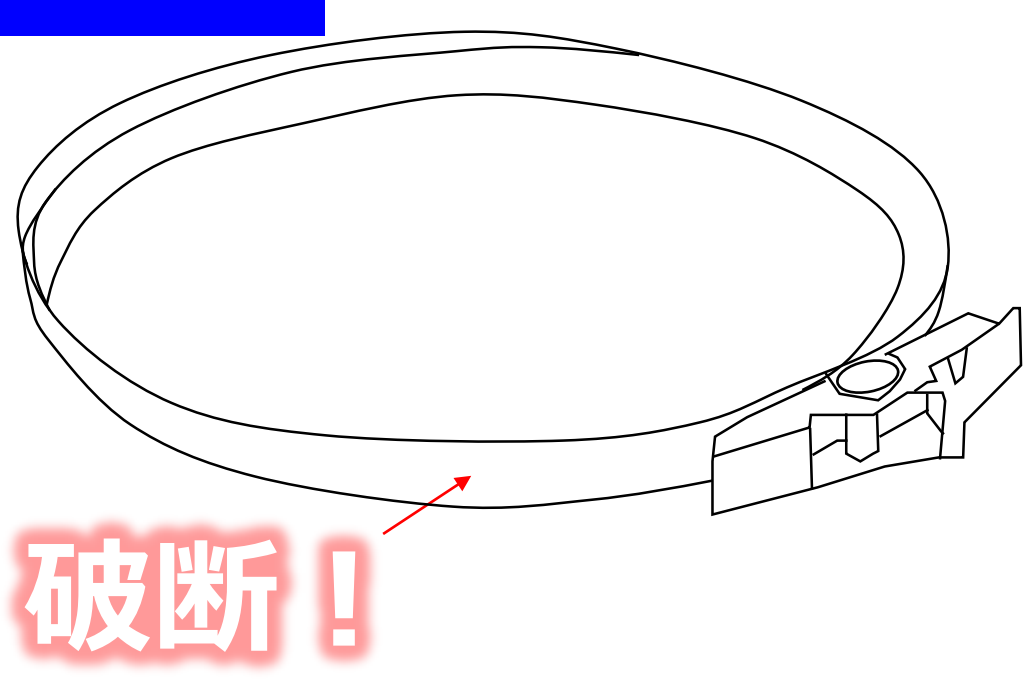
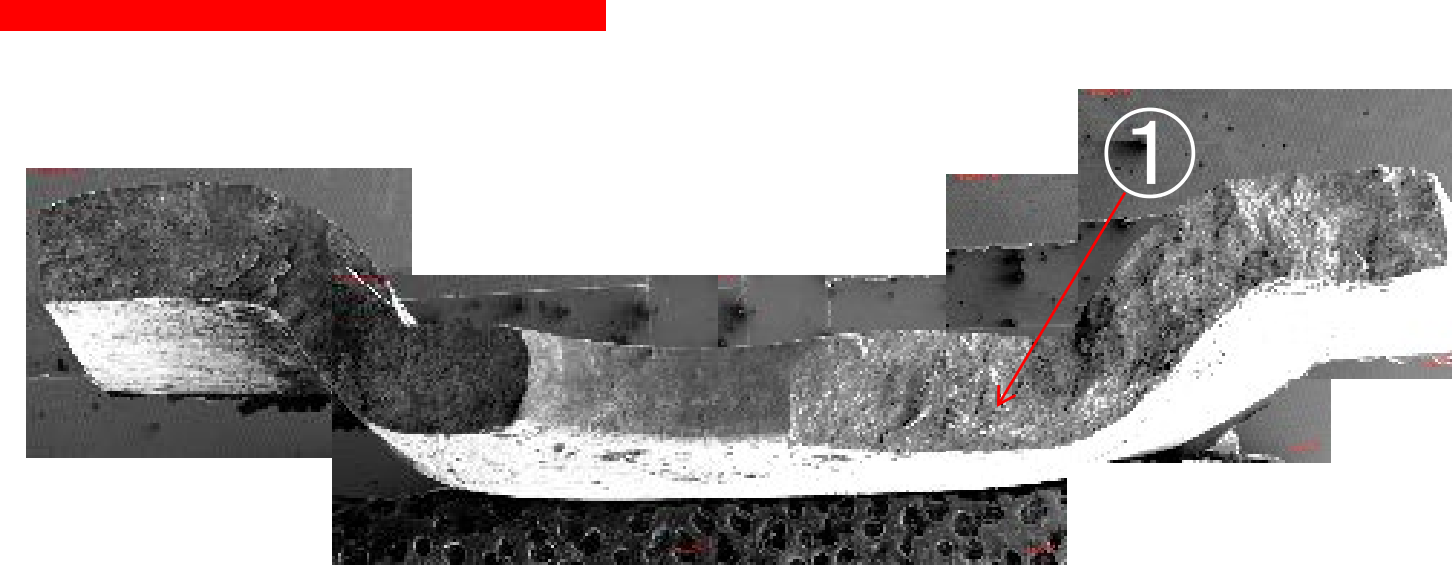
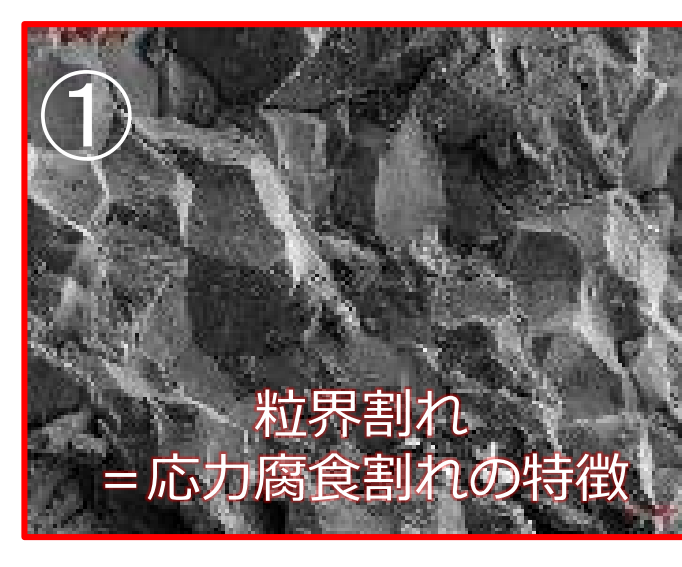
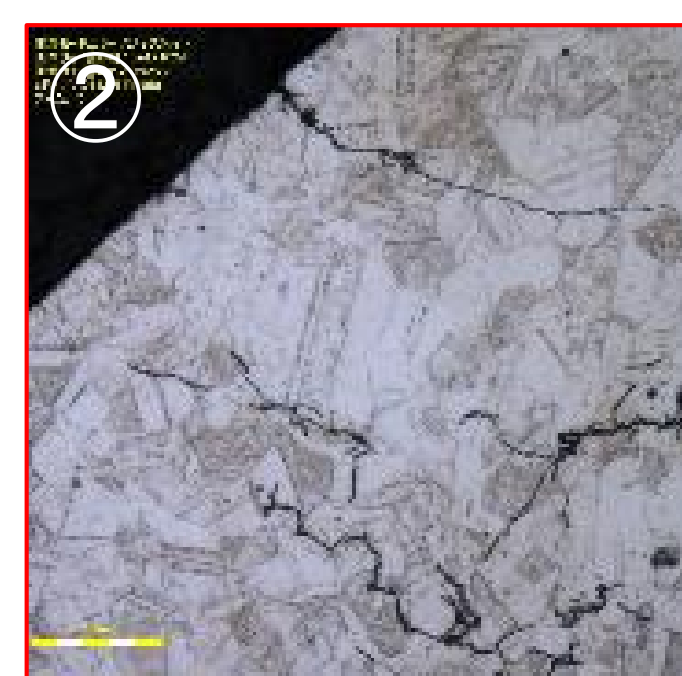
事例1

ステンレス鋼製の固定具の材質を変更したところ，短期間で**破断**した。原因と対策を知りたい。

箇所	方法	結果
①破断面	SEM	応力腐食割れ 複数箇所にき裂が発生していた
②固定具断面	レーザー顕微鏡

破断面は応力腐食割れ(SCC)特有の粒界割れであった。き裂は破断面以外から複数発生しており，高応力部でなくてもき裂が進展するのがSCCの特徴である。今回トラブルとなったSUS304はSCC感受性が高いため，以前使用していた材質(SUS430-フェライト系)に戻すことを提案した。

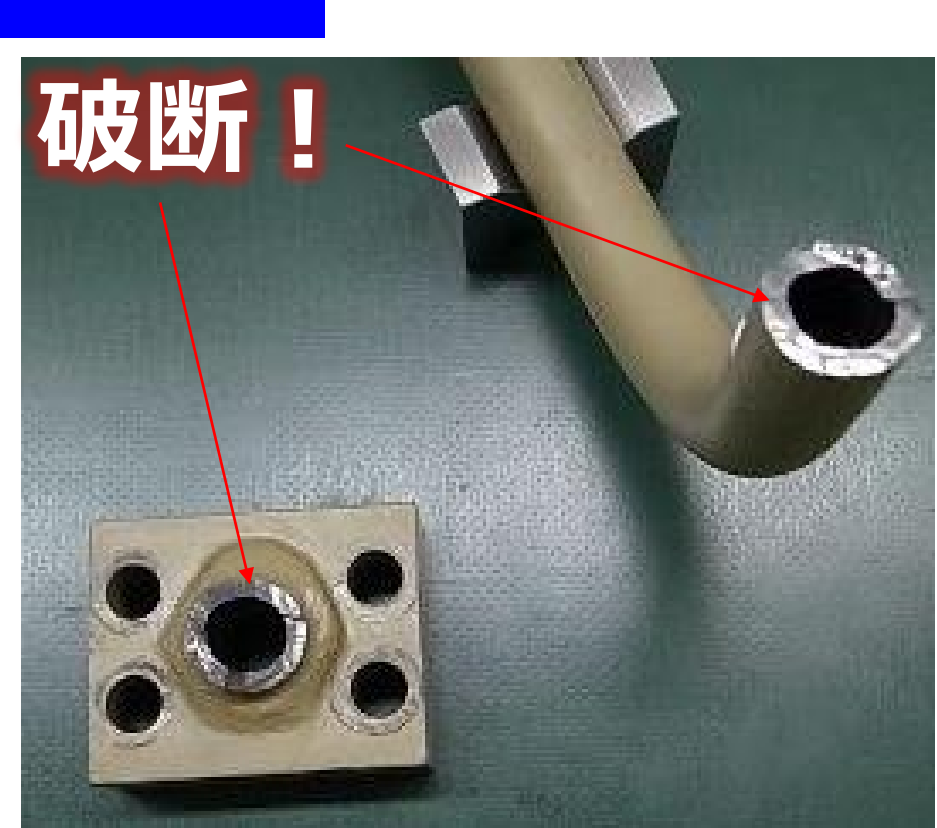
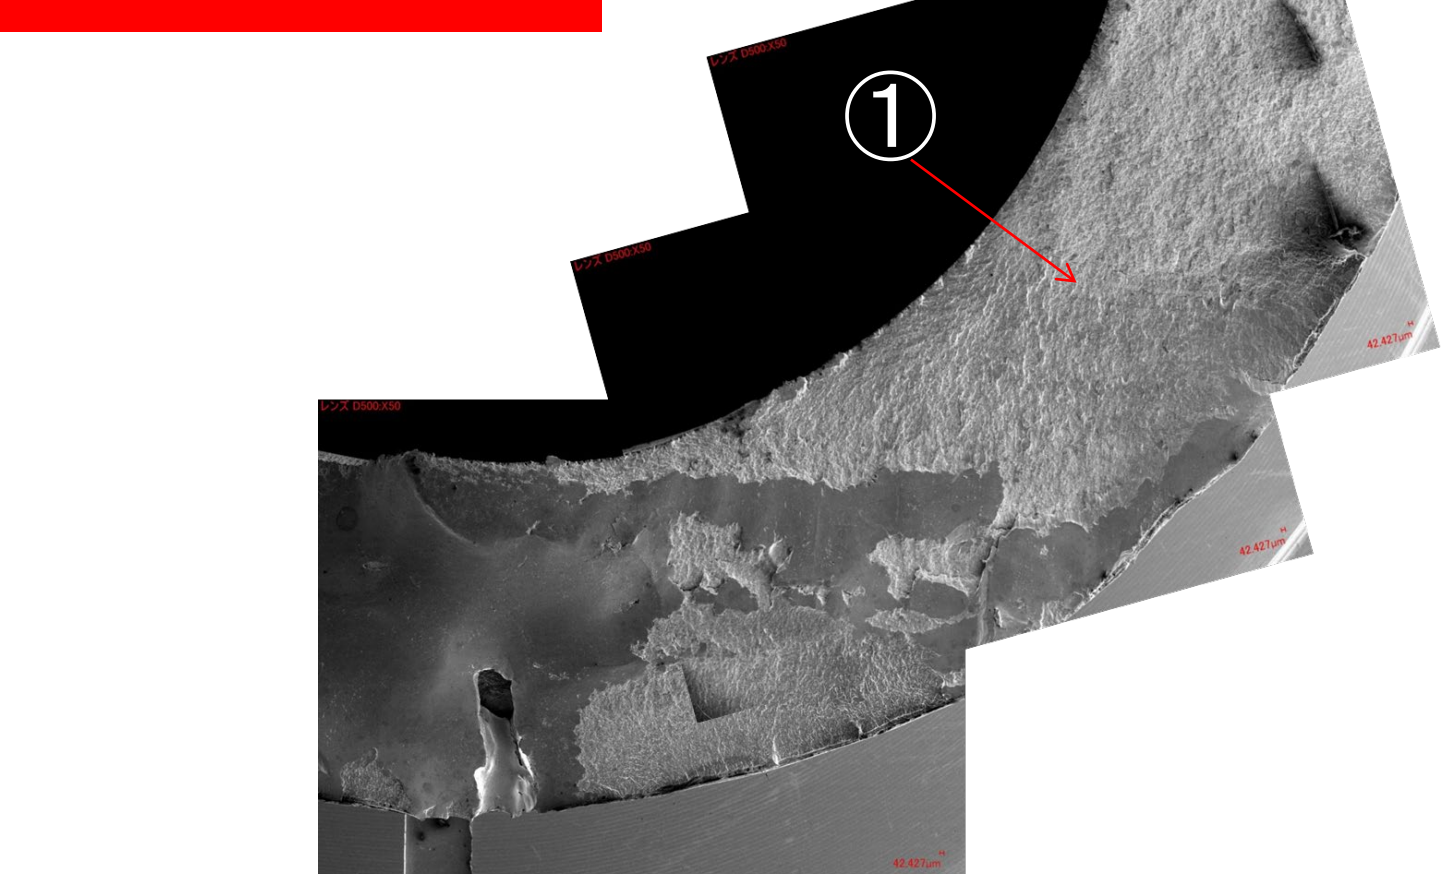
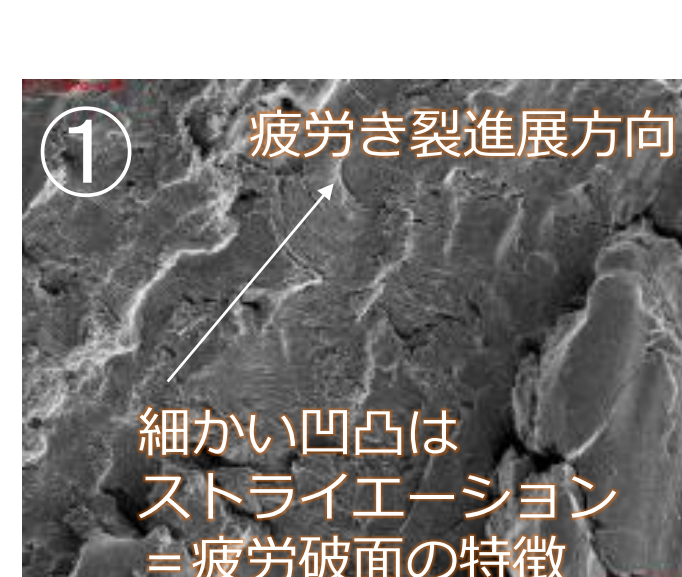
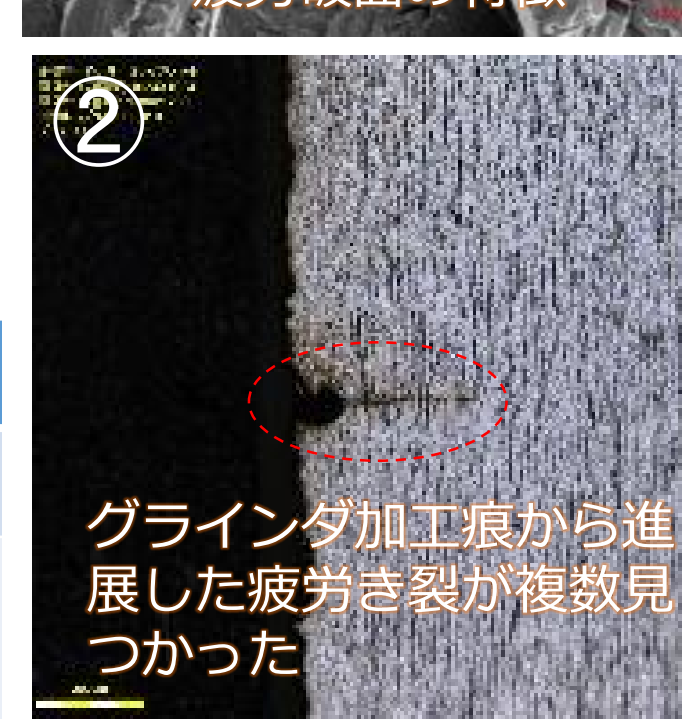
事例2

炭素鋼の配管が**破断**した。原因と対策を知りたい。

箇所	方法	結果
①破断面	SEM	疲労破壊
②配管表面	レーザー顕微鏡	起点はグラインダ加工痕

破壊形態は疲労破壊(弱い力の周期的な繰返し負荷)で，その起点は溶接スパッタ除去時のグラインダ加工痕であった。振動対策およびグラインダの仕上げを丁寧に行うことで防げることを提案した。
