産総研の調査研究にみる最新地震情報

平成 15 年 (2003 年) 十勝沖地震

緊急調査

産総研地質調査総合センター

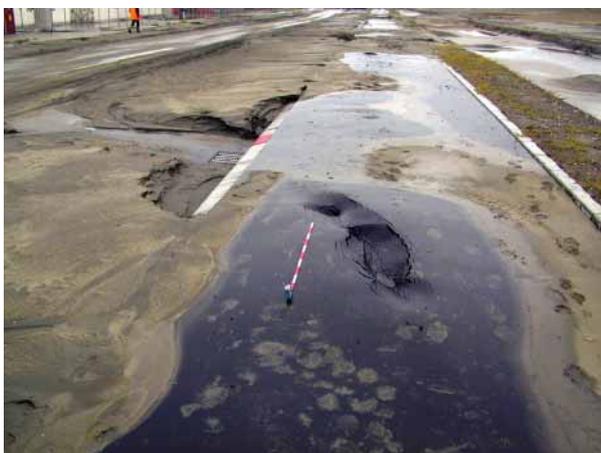
釧路西港第4埠頭の大規模な液状化

平成5年釧路沖地震後に建設された埠頭で、既存の他の埠頭に比べて、噴砂や陥没の規模が大きいことがわかった。釧路市によると、この新埠頭は液状化対策が施されていないとのこと。中央のスケールは1m。

下川・吾妻チームは、釧路西港第4埠頭で大規模な液状化とそれに伴う地盤災害を観察。釧路沖地震以後に造成された新しい埠頭ではあるが、第3埠頭と比べて被害が大きい。その後、十勝方面へ移動し、途中、浦幌町や豊頃町付近で道路の亀裂や路肩の地すべりを目撃。帯広市にある十勝支庁、及び豊頃町の災害対策本部を訪れ、地震被害関係資料を収集した後、十勝川下流右岸の堤防の被害を調査し、つくばセンターに帰った。

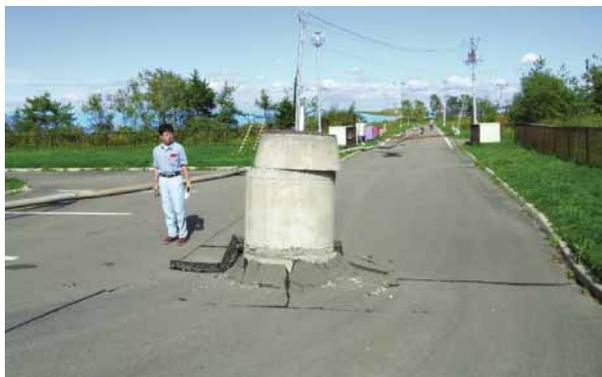
豊頃町大津の下水管マンホールの抜け上がり
下水管理め戻しに使用した砂の液状化により、マンホールが抜け上がったと思われる。背後には、法面が崩壊したため青いシートで覆われた堤防が見える。

に近いところや浜堤間低地に液状化が見られたが、規模は小さく、電柱の傾きや電線のたるみでわかる程度であった。

大津港付近で津波堆積物の調査を行ったが、海が荒れており、大波が津波の遡上高程度に押し寄せているので、検出できなかった。午後、十勝川左岸沿いの調査を行った。下水管の陥没や抜け上がり等が見られたが、すぐ脇の住宅には被害が無く、液状化は非常に局所的であった。
