合わせガラス型太陽電池の低コスト分解処理技術

ソーラーフロンティア株式会社

宮崎県工業技術センター 溝口進一 下池正彦 田頭宗幸 高橋克嘉

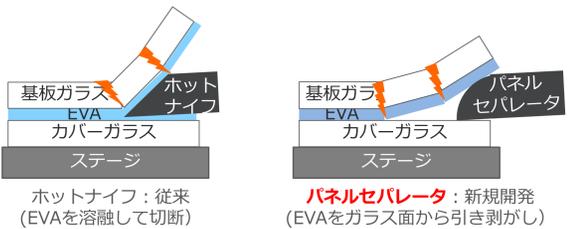
■ プロセス概要

EVAとガラスの密着性を制御した新たな剥離法

- EVAを「切断」するのではなく「剥がし」している
- ガラスにEVA残渣が微小でそのままリサイクル可能

- 設備開発の方向性
- ① カバーガラス/EVA界面温度制御
 - ② EVA自身の温度制御
 - ③ ステージ速度
 - ④ セパレータ形状 (角度)
 - ⑤ EVA膜質 (劣化EVA)

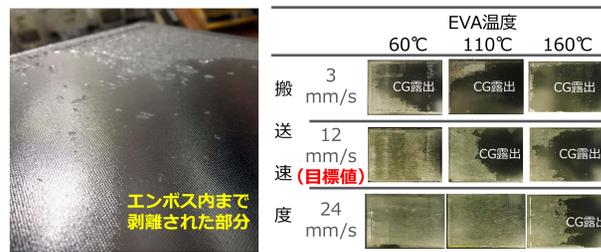
■ EVA剥離特性

パネルセパレータ処理のみでカバーガラス(CG)のエンボス内まで剥離

- <制御因子>
- ガラスとEVA界面の温度
 - 搬送速度
 - セパレータ侵入角度

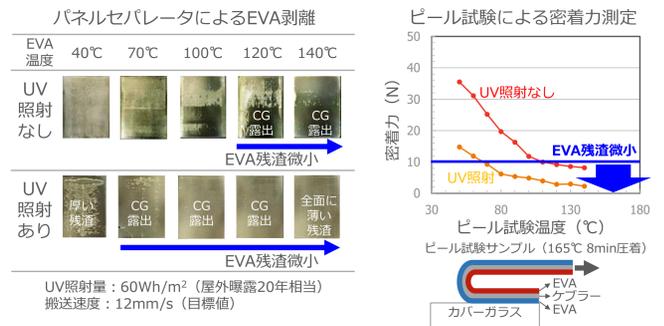
■ 紫外線(UV)照射により疑似劣化したEVAの剥離特性

剥離可能な密着力を定量化

- UV照射により密着力が低下
- EVA残渣が微小となる密着力は10N以下
- EVA温度120°C以上であればUV劣化有無に関わらずEVA残渣微小となる

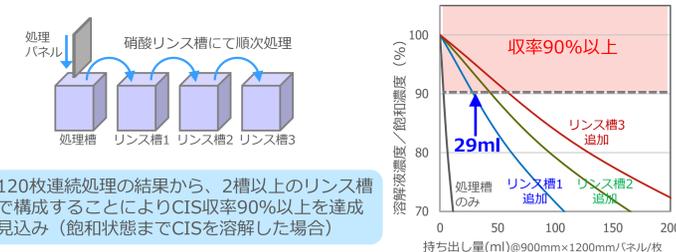
■ CIS溶解液の回収効率

120枚連続処理を行い、CIS溶解液の持ち出し量を測定

CIS溶解液の持ち出し量測定結果からCIS収率を検討
